ΣΤΥΛΟΣ

ΠΑΝΑΓΙΑ ΖΕΡΒΙΩΤΙΣΣΑ

11<sup>ος</sup> – 12<sup>ος</sup> αιών.

ΑΠΟΓΡΑΦΗ 1637

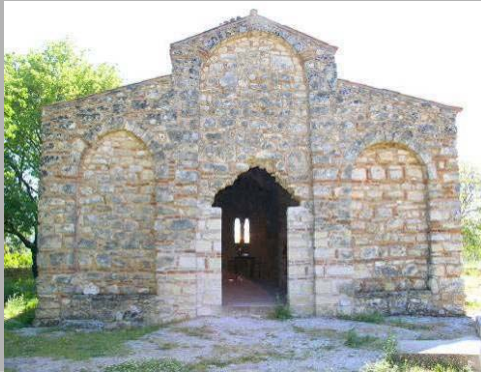
ΙΧΝΗ ΤΟΙΧΟΓΡΑΦΙΩΝ
