Ο ΝΑΟΣ:

**1. Γενική κατάσταση διατήρησης:**

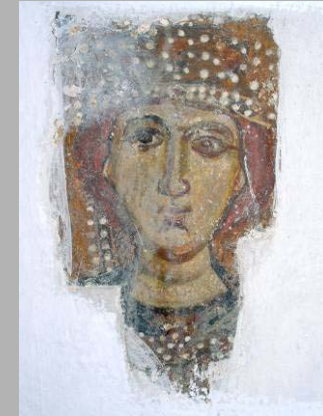
Ίχνη τοιχογραφικού διακόσμου σώζονται και διακρίνονται αρκετά ευκρινώς στην περιοχή του ημικύλινδρου της κόγχης. Το σύνολο της εσωτερικής επιφάνειας του ναού καλύπτεται από διαδοχικά επιχρίσματα ασβέστη. Διερευνητικές τομές που έγιναν στο βόρειο και στο νότιο τοίχο, υπέδειξαν την ύπαρξη σωζόμενου τοιχογραφικού διακόσμου. Στο ημικύλινδρο διακρίνεται ευκρινώς η παράσταση των συνλειτουργούντων Ιεραρχών. Η ζωγραφική επιφάνεια διατηρείται σε πολύ καλή κατάσταση. Ίχνη υγρασίας ή βιολογικής προσβολής δεν παρατηρούνται στις συγκεκριμένες περιοχές.

Στο νότιο τοίχο τα επιχρίσματα ασβέστη έχουν υποστεί απολέπιση με αποτέλεσμα να αποκαλύπτονται κατά τόπους ίχνη τοιχογραφικού διακόσμου. Επίσης εδώ εμφανίζονται ίχνη αλατογέννησης, απώλεια ζωγραφικού στρώματος σε ορισμένες περιοχές και κονιοποίηση χρωστικής. Στο ανατολικό εκ των δύο ενισχυτικών τόξων (σφενδονίων), έχουμε αποκόλληση και απώλεια ζωγραφικού στρώματος και υποστρώματος (διακρίνεται κάτω από τα ασβεστοκονιάματα).

1. Στερέωση:
  - 1 α. Περιμετρική στερέωση: ✓
  - 1 β. Ζωγραφικών επιφανειών: ✓
  - 1 γ. Υποστρωμάτων: ✓
2. Καθαρισμοί:
  - 1 α. Μηχανικοί:
  - 2 β. Χημικοί:
3. Αποκατάσταση (αποτοιχίσεις τοιχογραφιών, εντοιχίσεις τοιχογραφιών):

- Οπλισμός ζωγραφικής επιφάνειας: ✓
- Απομάκρυνση μη αυθεντικών πετρωμάτων: ✓✓
- Περιμετρικές στερεώσεις: ✓
- Ενέσιμες στερεώσεις υποστρώματος και φορέα: ✓
- Στερέωση ζωγραφικής επιφάνειας: ✓
- Καθαρισμός ζωγραφικής επιφάνειας: ✓✓✓
- Παρατηρήσεις :
- Φωτο/Σχέδιο:
