ΚΟΥΡΝΑΣ

ΕΣΟΔΕΙΑ ΘΕΟΤΟΚΟΥ

ΙΧΝΗ ΤΟΙΧΟΓΡΑΦΙΩΝ

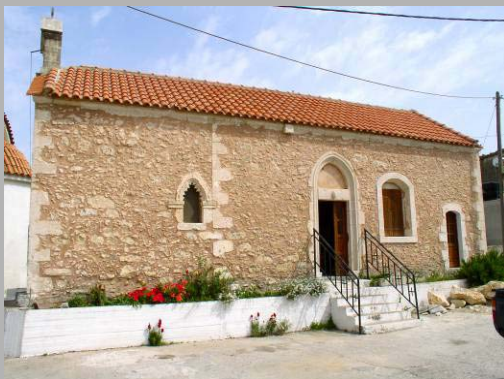
Ο ΝΑΟΣ: Πρόκειται για μονόχωρο καμαροσκεπή με δύο ενισχυτικά τόξα (σφενδόνια)σε κυλίβαντες.

ΟΙ ΤΟΙΧΟΓΡΑΦΙΕΣ: Δεν σώζεται τοιχογραφικός διάκοσμος σύμφωνα με την πρώτη διερεύνηση αυτοψία. Στην πορεία θα γίνουν εκτεταμένες διερευνητικές τομές προκειμένου να διαπιστωθεί με βεβαιότητα αν σώζεται διάκοσμος και σε τι έκταση και κατάσταση.

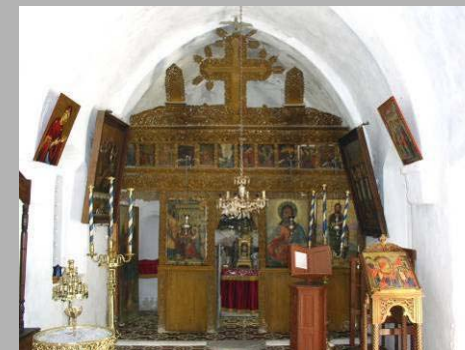
ΟΙ ΤΟΙΧΟΓΡΑΦΙΕΣ - ΠΑΘΟΛΟΓΙΑ ΚΑΙ ΑΝΑΛΥΤΙΚΗ ΚΑΤΑΣΤΑΣΗ ΔΙΑΤΗΡΗΣΗΣ: Το σύνολο του εσωτερικού του ναού καλύπτεται από επάλληλα στρώματα ασβέστη. Στην επιφάνεια των ενισχυτικών τόξων όπου τα αρχικά κονιάματα έχουν υποστεί απολέπιση διακρίνεται η επιφάνεια της πέτρας γεγονός που μαρτυρά ότι στις περιοχές αυτές δεν υπάρχει διατήρηση τοιχογραφικού στρώματος. Διαγνωστική τομή που έγινε στο βόρειο τείχος υποδεικνύει την ύπαρξη ίχνους τοιχογραφικού διακόσμου. Η ζωγραφική επιφάνεια διακρίνεται αμυδρά κάτω από τα επάλληλα στρώματα ασβέστη. Επίσης ίχνη παλαιού αμοκονιάματος διακρίνεται πάνω στην επιφάνεια της «τοιχογραφίας», προφανώς πρόκειται για προϊόν των κατά καιρούς επεμβάσεων αναστήλωσης και αποκατάστασης που έχουν γίνει στο εσωτερικό του ναού.

Έντονες αποκολλήσεις – απολεπίσεις διακρίνονται στη δυτική πλευρά της καμάρας, στο τεταρτοσφαίριο της κόγχης, στο νότιο τείχος του ιερού, αλλά και στο μεγαλύτερο μέρος της επιφάνειας της καμάρας του ιερού. Προφανώς στην συγκεκριμένη περιοχή έχει γίνει συνολική αντικατάσταση του παλαιού κονιάματος με νεότερα επιχρίσματα.
