14	ΦΡΕΣ	ΚΟΥΚΟΣ – ΑΓΙΟΣ ΙΩΑΝΝΗΣ Ο ΠΡΟΔΡΟΜΟΣ	14 ^{ος} αιών	ΙΧΝΗ ΤΟΙΧΟΓΡΑΦΙΩΝ

<p>Ο ΝΑΟΣ: Ιερός Ναός Του Τιμίου Προδρόμου στον Κούκο Φρε.</p>

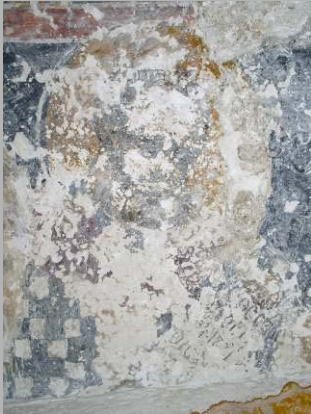
<p>1. Γενική κατάσταση διατήρησης: Ο ναός είναι τοιχογραφημένος. Η διατήρηση του τοιχογραφικού διακόσμου, παρά το ότι δεν έχει ακόμα ολοκληρωθεί η συντήρηση και αποκατάστασή του, φαίνεται ότι είναι αποσπασματική.</p>				
<p>2. Κατάσταση διατήρησης τοιχογραφιών: Ο ναός είναι τοιχογραφημένος. Οι διερευνητικές τομές που έχουν γίνει στην επιφάνεια του βόρειου τοίχου κατά το παρελθόν αποκαλύπταν ίχνη τοιχογραφίας, ενώ το μεγαλύτερο μέρος της επιφάνειάς τους εξακολουθεί να βρίσκεται κάτω από το ίδιο στρώμα ασβέστη. Συνεργείο συντήρησης που συστάθηκε ασχολήθηκε για ικανό χρονικό διάστημα ώστε να διερευνηθεί η έκταση και το ποσοστό κάλυψης της τοιχογραφημένης επιφάνειας. Έτσι αποκαλύφθηκαν ίχνη τοιχογραφικού στρώματος στο βόρειο τοίχο, στο βόρειο ποδαρικό και στη τοιχογραφική ζώνη δύο, του θριαμβικού τόξου. Στο τεταρτοσφαίριο της κόγχης έχει εν μέρει αποκαλυφθεί η παράσταση του Παντοκράτορα. Η διατήρηση και στο τεταρτοσφαίριο και στο βόρειο ποδαρικό είναι αποσπασματική. Η παράσταση των συνλειτουργούντων Ιεραρχών έχει επίσης αποκαλυφθεί. Στα παραπάνω σημεία έχουμε έντονη αποκόλληση του ζωγραφικού στρώματος από το υπόστρωμα. Τα κενά τμήματα ανάμεσα στις τοιχογραφίες έχουν συμπληρωθεί με μεταγενέστερα κονιάματα, ενώ γενικά η ζωγραφική επιφάνεια καλύπτεται από λεπτή κρούστα αλάτων. Δίκτυο ηλεκτροδότησης και φωτισμού του Ναού διαπερνά εφαπτομενικά τους δύο τοίχους βόρειο και νότιο, προκαλώντας φθορές στο τοιχογραφικό στρώμα. Το σύνολο της τοιχογραφημένης επιφάνειας είχε αρχικά καλυφθεί από ασβέστη. Ιδιαίτερα έντονα είναι τα ίχνη βιολογικής προσβολής στο βόρειο τοίχο. Τέλος διερευνητικές τομές που έγιναν στο νότιο τοίχο δεν απέδειξαν ακόμα, την διατήρηση και εκεί, τοιχογραφικού στρώματος.</p>

1. Στερέωση:
 - 1 α. Περιμετρική στερέωση: ✓✓
 - 1 β. Ζωγραφικών επιφανειών: ✓
 - 1 γ. Υποστρωμάτων: ✓
2. Καθαρισμοί:
 - 1 α. Μηχανικοί: ✓
 - 2 β. Χημικοί:
3. Αποκατάσταση (αποτοιχίσεις τοιχογραφιών, εντοιχίσεις τοιχογραφιών):

- Οπλισμός ζωγραφικής επιφάνειας: ✓
- Απομάκρυνση μη αυθεντικών πετρωμάτων: ✓✓✓
- Περιμετρικές στερεώσεις: ✓
- Ενέσιμες στερεώσεις υποστρώματος και φορέα: ✓
- Στερέωση ζωγραφικής επιφάνειας: ✓✓
- Καθαρισμός ζωγραφικής επιφάνειας: ✓✓✓
- Παρατηρήσεις :
- Φωτο/Σχέδιο:
