ΣΤΥΛΟΣ

ΑΓ. ΙΩΑΝΝΗΣ ΘΕΟΛΟΓΟΣ

ΧΡΟΝΟΛΟΓΙΑ
1271 - 80

Άγιος Ιωάννης Θεολόγος Στύλου.

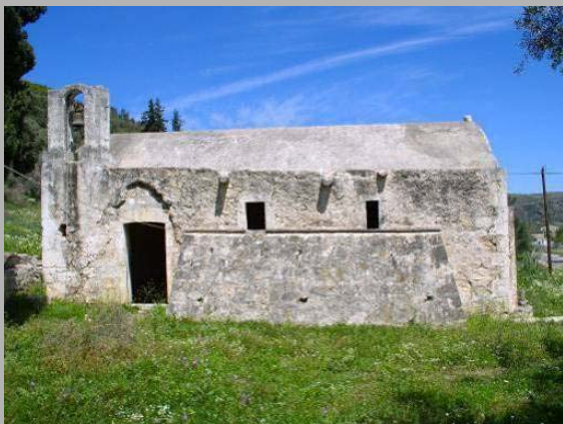
Ο ΝΑΟΣ: Πρόκειται για καμαροσκεπή δίκλιτο με εσωνάρθηκα στο βόρειο εκ των δύο κλιτών, ενισχυτικά τόξα (σφενδόνιο) σε παραστάδες και οξυκόρυφο αψίδωμα στο βόρειο τοίχο για το νότιο κλίτος και στο νότιο για το βόρειο κλίτος....

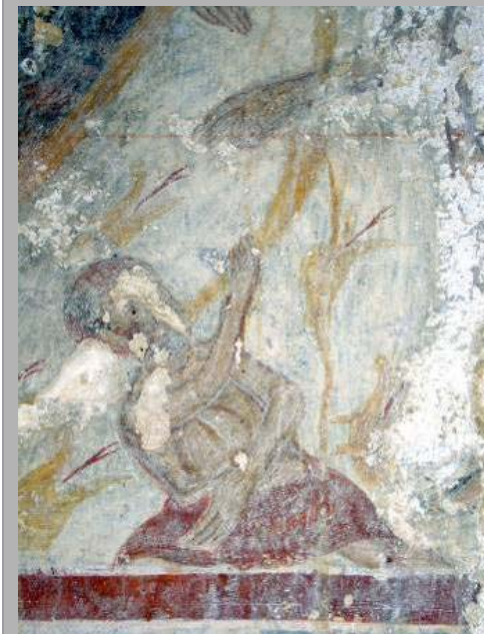
Δίκλιτος καμαροσκεπής ναός με διάφορες φάσεις. Στο πρώτο κλίτος (βόρειο, αφιερωμένο στον Άγ. Ιωάννη τον Θεολόγο) υπάρχει και νάρθηκας. Το δεύτερο κλίτος (νότιο, αφιερωμένο στον Άγ. Νικόλαο) είναι μεταγενέστερο. Για μεγαλύτερη διευκόλυνση θα εξεταστεί κάθε χώρος ξεχωριστά
