18	ΝΙΠΠΟΣ	ΓΕΝΝΗΣΙΟΝ ΤΗΣ ΘΕΟΤΟΚΟΥ ΠΑΝΑΓΙΑ ΠΕΡΒΟΛΙΤΣΙΑΝΗ	-	ΑΠΟΓΡΑΦΗ 1637 & ΕΘΝΙΚΗΣ ΣΤΑΤΙΣΤΙΚΗΣ ΥΠΗΡΕΣΙΑΣ	ΙΧΝΗ ΤΟΙΧΟΓΡΑΦΙΩΝ

<p>Ο ΝΑΟΣ:</p> <p><u>1. Γενική κατάσταση διατήρησης:</u></p>

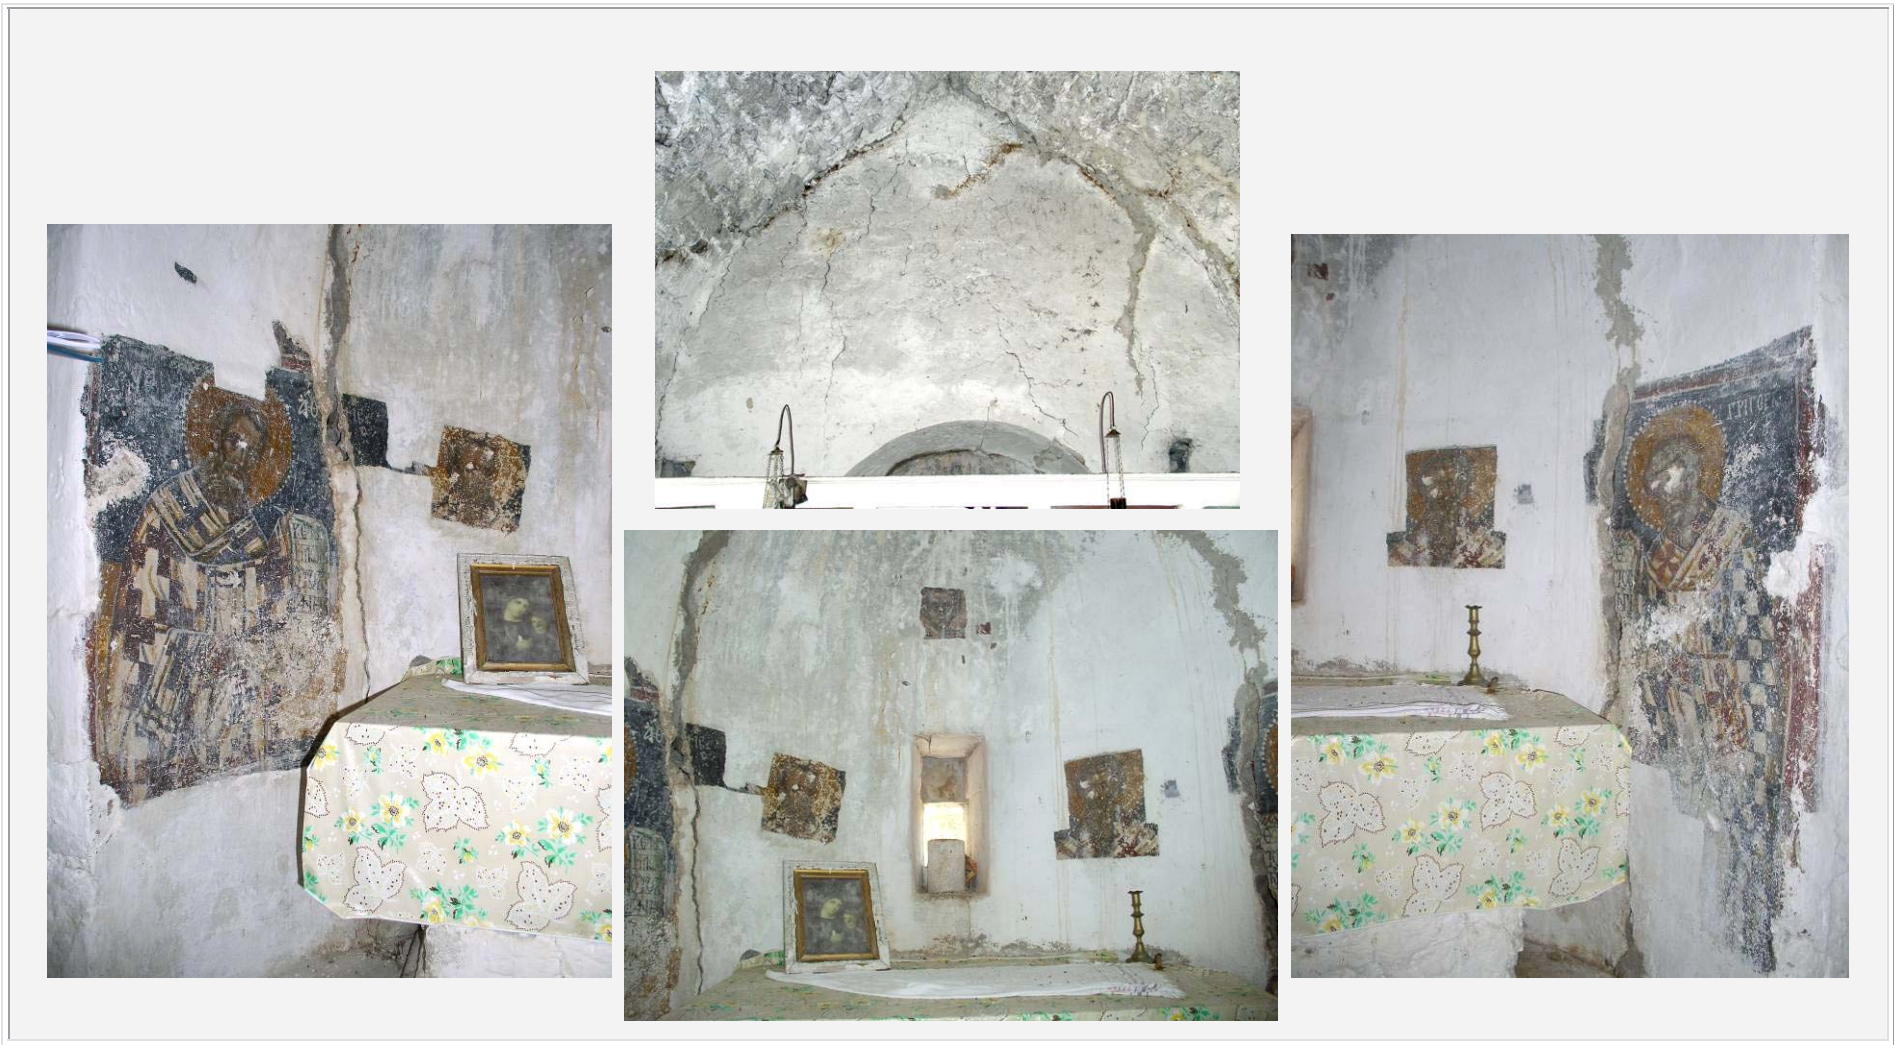
- Επιζωγράφιση: Δεν έχουν γίνει επεμβάσεις επιζωγράφησης των τοιχογραφιών,
- Επιχρίσματα: Έχουν πραγματοποιηθεί εργασίες εφαρμογής ασβεστοεπιχρισμάτων που καλύπτουν το σύνολο σχεδόν της τοιχογραφημένης επιφάνειας του Ναού.
- Κονιάματα: Έχουν πραγματοποιηθεί εργασίες εφαρμογής κονιαμάτων σε διάφορα σημεία της τοιχογραφημένης επιφάνειας, όπου υπήρχαν κενά τμήματα, ανάμεσα στις τοιχογραφίες. Η χαρτογράφηση των περιοχών όπου έχουν γίνει αυτές οι επεμβάσεις, θα γίνει μετά την απομάκρυνση του επιχρίσματος του ασβέστη και κατ' επέκταση του προσδιορισμού των τοιχογραφημένων η των κατεστραμμένων περιοχών.
- Συμπλήρωση: Έχουν πραγματοποιηθεί εργασίες συμπλήρωσης κονιαμάτων.
- Χρόνος:
- Άλλη:
