Ο ΝΑΟΣ

1. Γενική κατάσταση διατήρησης:

**2. Κατάσταση διατήρησης τοιχογραφιών:]**

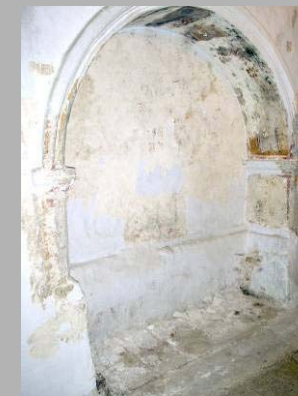
Στο ναό σώζονται ίχνη τοιχογραφικού διακόσμου στις εξής περιοχές:

- A) Στο βόρειο αρκοσόλιο (τύμπανο και εσωράχιο) του τυφλού αψιδώματος
- B) Στο νότιο αρκοσόλιο (τύμπανο και εσωράχιο) του τυφλού αψιδώματος
- Γ) Στην κόγχη του Ιερού (θριαμβικό τόξο)

Στο εσωράχιο της καμάρας που στεγάζει το βόρειο τυφλό αψίδωμα σώζεται στο δυτικό σημείο ολόσωμη η παράσταση της Αγίας Παρασκευής Και αδιάγνωστης Αγίας. Στο νότιο αρκοσόλιο (τυφλό αψίδωμα), σώζονται ελάχιστα ίχνη τοιχογραφικού διακόσμου .
