ΣΤΥΛΟΣ

ΣΩΤΗΡΟΣ ΧΡΙΣΤΟΥ

ΙΧΝΗ ΤΟΙΧΟΓΡΑΦΙΩΝ

Ο ΝΑΟΣ: Ο Ιερός Ναός της μεταμόρφωσης του Σωτήρος βρίσκεται στη περιοχή (γειτονιά) Καποκιανά του χωριού Στύλου Αποκορώνου. Πρόκειται για μονόχωρο καμαροσκεπή με οξυκόρυφο καμάρα και ενισχυτικό τόξο...

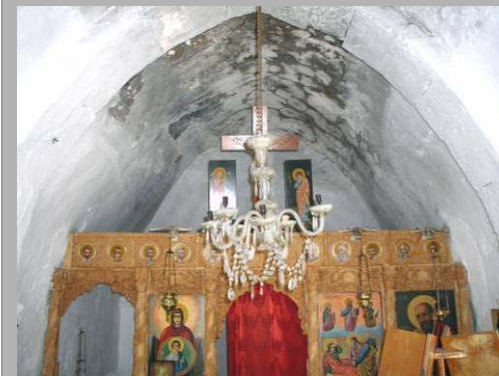
Ενδεχομένως η διατήρηση του τοιχογραφικού διακόσμου να είναι αποσπασματική. Ο διάκοσμο καλύπτεται από επίχρισμα ασβέστη.

Ο Ναός είναι τοιχογραφημένος. Δείγματα του τοιχογραφικού διακόσμου διακρίνονται στην βόρεια πλευρά της καμάρας του Ιερού, στο νότιο τοίχο του Ιερού στο ύψος της Αγίας Τράπεζας και στη Ανατολική όψη του σφενδινίου. Το σύνολο της επιφάνειας του εσωτερικού του Ναού, έχει καλυφθεί από ασβέστη. Σε όλο το μήκος του σφενδονίου διακρίνονται τα δομικά στοιχεία κατασκευής του κάτω από το επίχρισμα ασβέστη, πράγμα που σημαίνει ότι στις περιοχές αυτές έχουμε απώλεια ζωγραφικού στρώματος και υποστρώματος. Το ίδιο συμβαίνει και στη νότια πλευρά της καμάρας του κυρίως ναού και στην βόρεια πλευρά της καμάρας του Ιερού.

Ίχνη υγρασίας εμφανίζονται στην καμάρα του θόλου. Στον ημικύλινδρο και τεταρτοσφαίριο δεν διακρίνονται ίχνη τοιχογραφικού διακόσμου. Πιθανόν να έχουν καθαιρεθεί τα προγενέστερα τοιχογραφικό στρώμα και επίχρισματα. Η επιφάνεια έχει καλυφθεί από νεότερο κονίαμα. Ίχνη αλάτων στην επιφάνεια των τοιχογραφιών που σώζονται δεν εμφανίζονται.

- 1 α. Περιμετρική στερέωση: ✓
- 1 β. Ζωγραφικών επιφανειών: ✓
- 1 γ. Υποστρωμάτων: ✓✓
2. Καθαρισμοί:
- 2 α. Μηχανικοί: ✓
- 2 β. Χημικοί:
3. Αποκατάσταση (αποτοιχίσεις τοιχογραφιών, εντοιχίσεις τοιχογραφιών):

- Οπλισμός ζωγραφικής επιφάνειας: ✓
- Απομάκρυνση μη αυθεντικών πετρωμάτων: ✓✓
- Περιμετρικές στερεώσεις: ✓
- Ενέσιμες στερεώσεις υποστρώματος και φορέα: ✓
- Στερέωση ζωγραφικής επιφάνειας: ✓
- Καθαρισμός ζωγραφικής επιφάνειας: ✓✓✓
- Παρατηρήσεις:
- Φωτο/Σχέδιο:

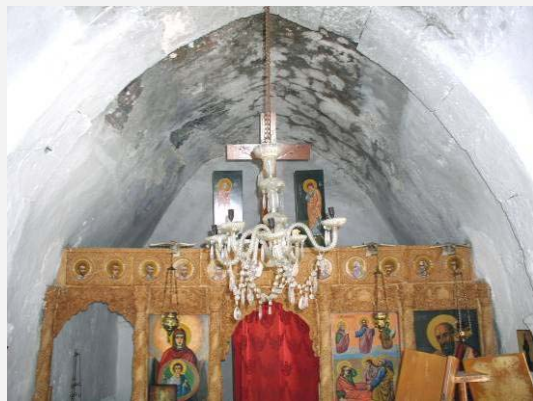
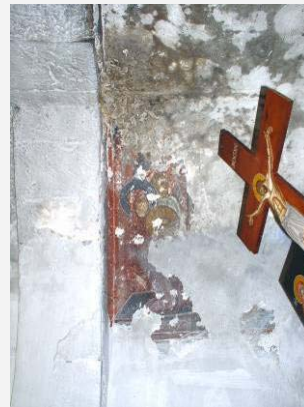
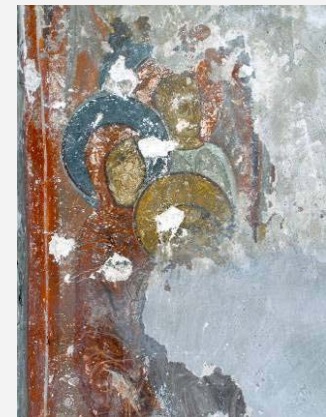
**ΚΑΤΩ: ΙΧΝΗ ΣΩΖΟΜΕΝΟΥ ΤΟΙΧΟΓΡΑΦΙΚΟΥ ΔΙΑΚΟΣΜΟΥ**
